総務産業常任委員会所管事務調査資料

(災害に係る道路・橋梁の復旧状況について)

○平成 28 年 10 月災害の復旧状況

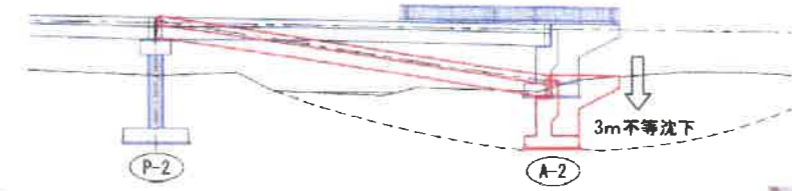
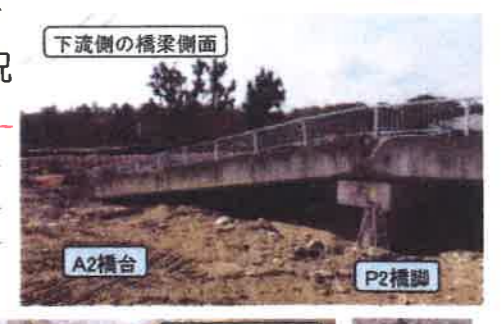
■A2橋台

橋台位置で局所洗掘が生じ、橋台は約3mの沈下が生じた。橋台は下流側に傾き基礎は不安定な状況で、再利用は不可能であるため**死に体と判断する。**

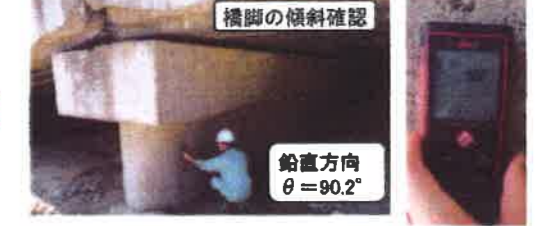
■P2橋脚

外観に損傷は無く、沈下や傾斜は生じていないことが確認されたため、**再利用可能と判断する。**

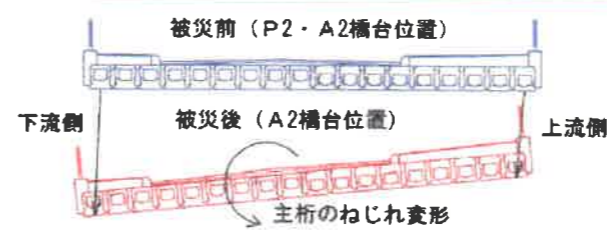
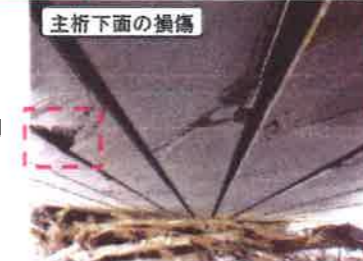
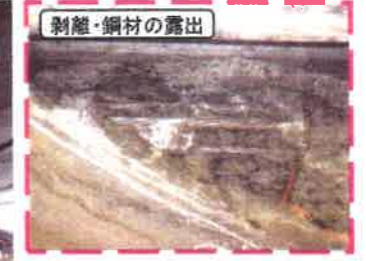
■上部工

A2橋台の下流側に傾いた沈下に伴い、一枚の板構造である主桁にねじりが生じ、主桁に著しい損傷が生じた。ねじれた変形と損傷の復旧は不可能であるため**死に体と判断する。（第3径間のみ）**

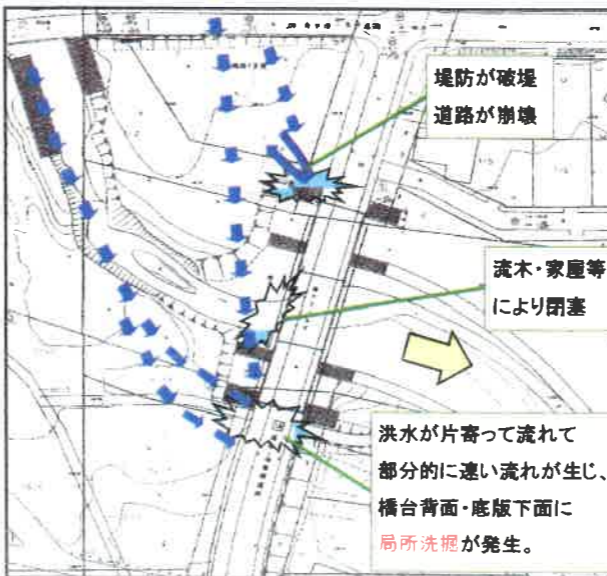
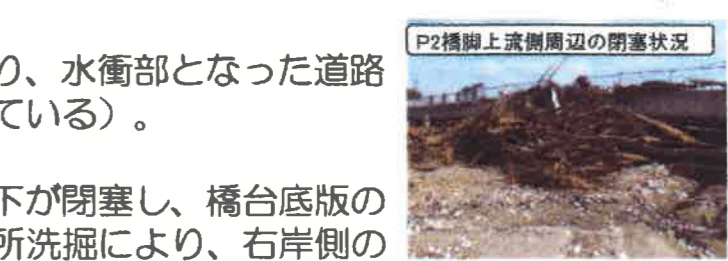
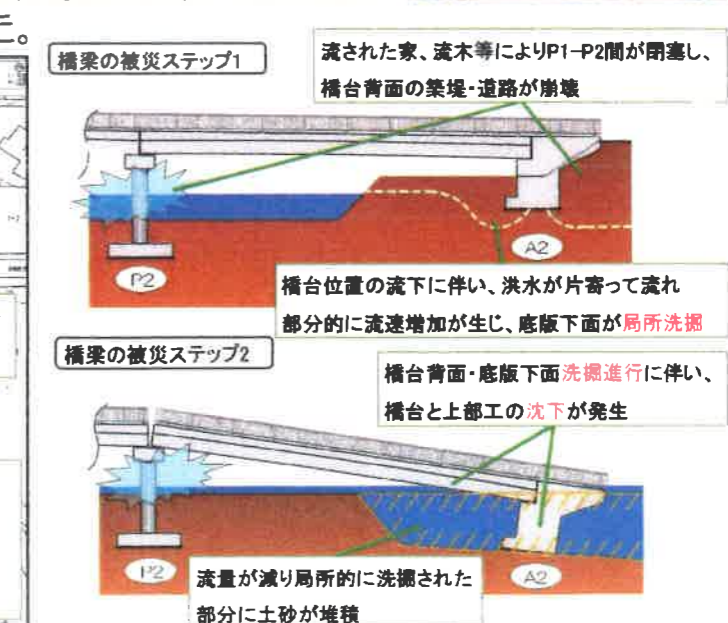
大雨による流量・流速の増加により、水衝部となった道路盛土は浸食を受け崩壊した（破堤している）。

流木や流された家屋により橋梁桁下が閉塞し、橋台底版の下面に局所洗掘が発生した。この局所洗掘により、右岸側のA2橋台は沈下し、上部工は落下した。

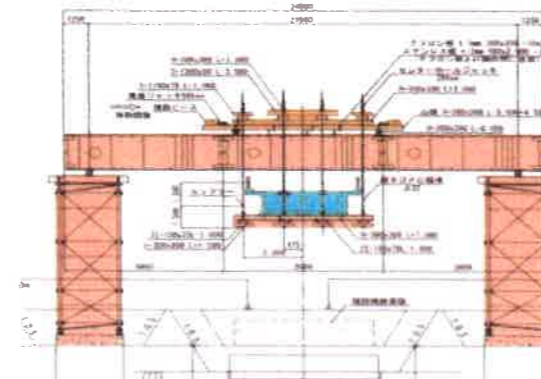
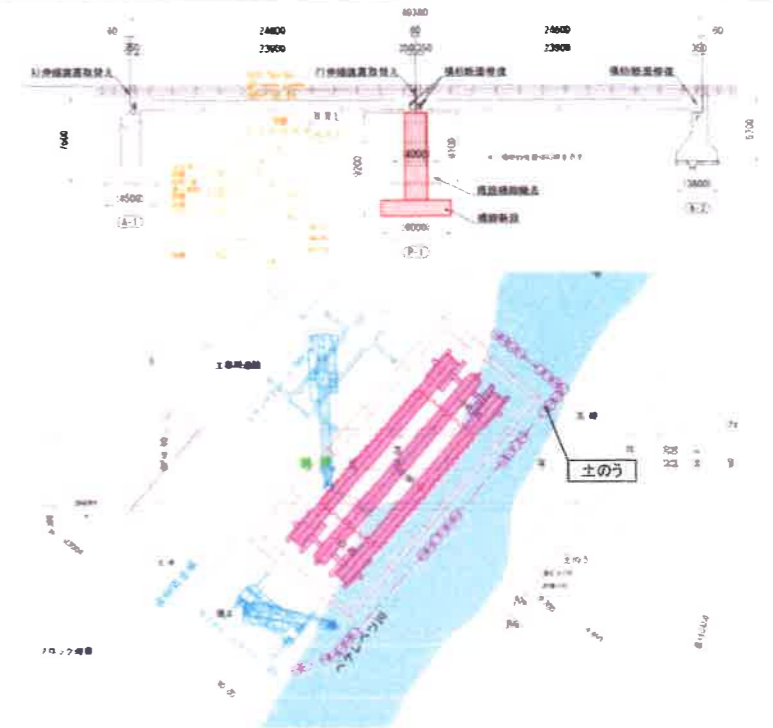
橋脚は下流側で26cm程度沈下したが、上部工の構造性に有害な損傷は無い。そこで上部工を仮受し、橋脚の撤去、新設を行う。

1. 上部工仮受、橋脚の撤去新設

仮受の設備として橋梁の上下流にペントを構築し、その上に仮設桁を設置する。この仮設桁により上部工を吊上げ保持する。

橋脚施工は鋼矢板による仮締切を行う。

被災前の正規な高さまで持ち上げる

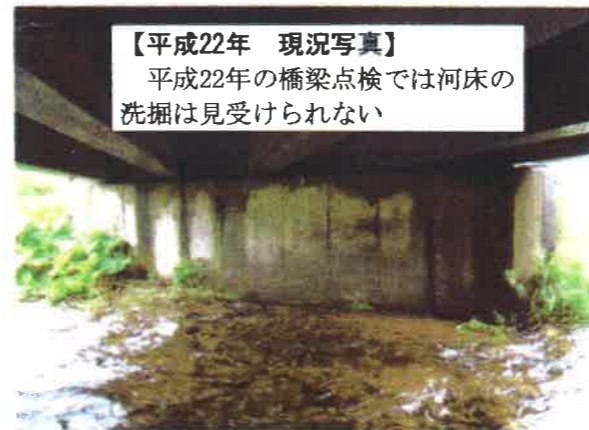
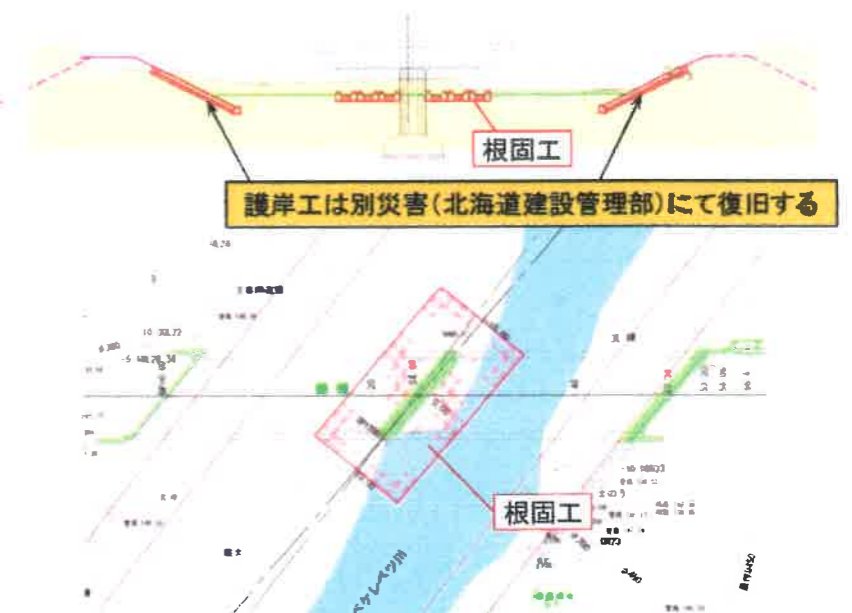
2. P1橋脚の根固

P1橋脚付近の河床は今回の河川増水により大きく洗掘された。

よって、**橋脚の安定を確保することを目的として、橋脚基礎部に根固工を設置したい。**

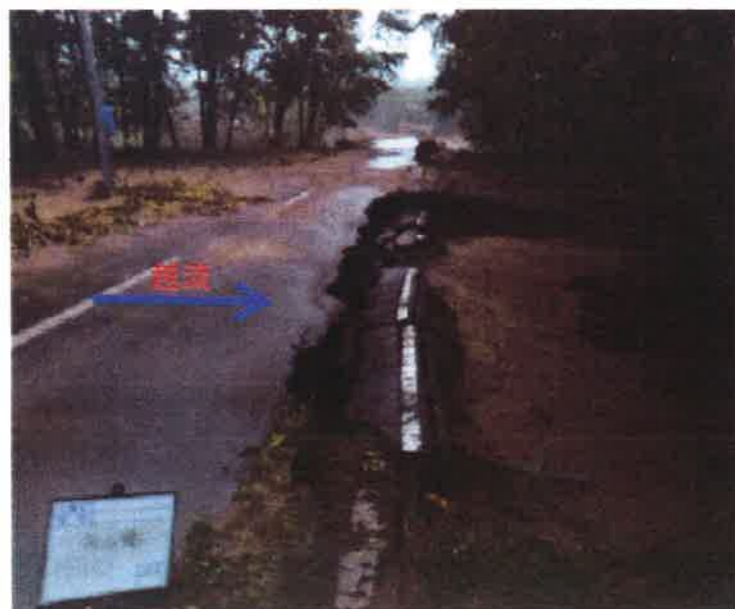
写真① 復旧起点→終点方向

- ①豪雨により、芽室川、造林川からの土砂、流木が水管橋・円山橋上流側に堆積し、橋の河道が閉塞。
- ②河川が氾濫し、道路路面上を越流しながら、盛土を侵食。（写真①～③）
- ③流速が早く、流水の集中する区間は、盛土流出に至った。

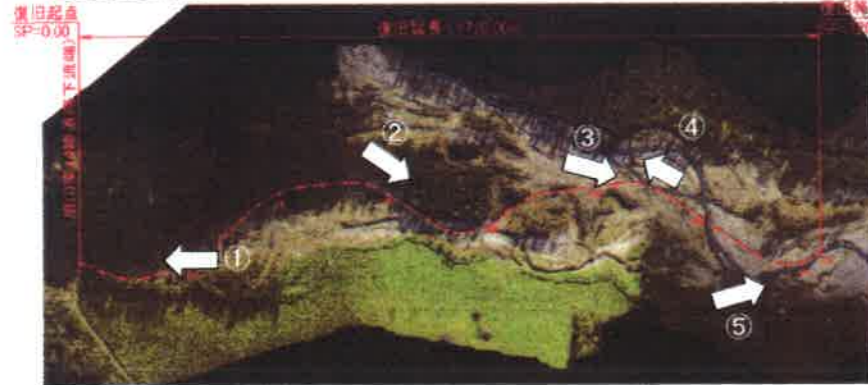
■被災後状況

被災状況
 ・河道埋塞
 ・湾曲部の河岸浸食と氾濫

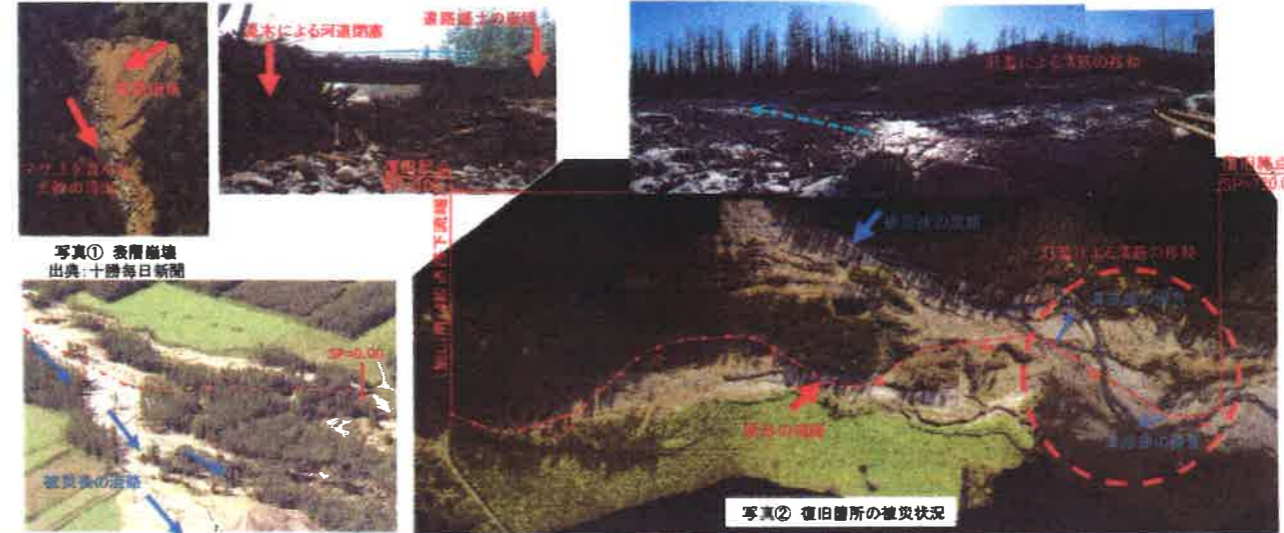
- ① 河川湾曲部が増水により流速が増すことで浸食し、河岸侵食でさらに湾曲形状となった
- ② 橋梁部では堆砂・流木による河道閉塞が生じ、氾濫や河岸浸食が発生した

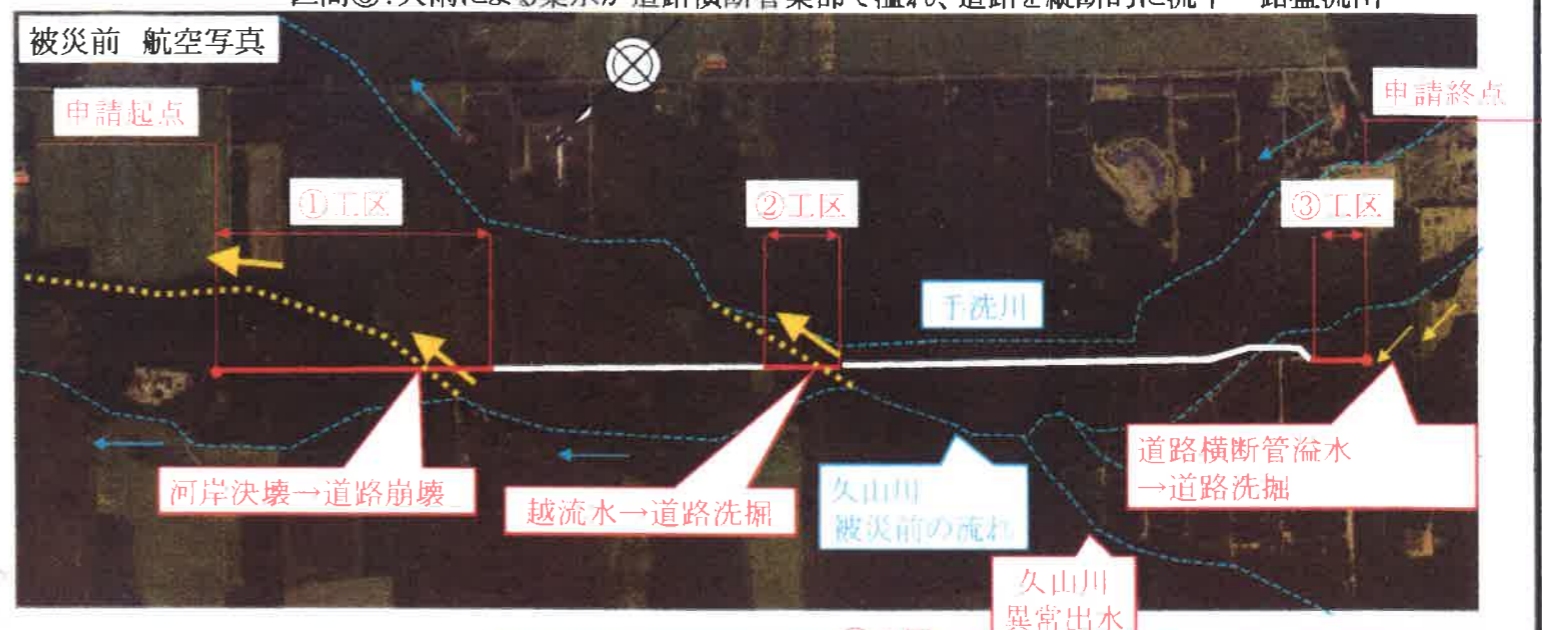
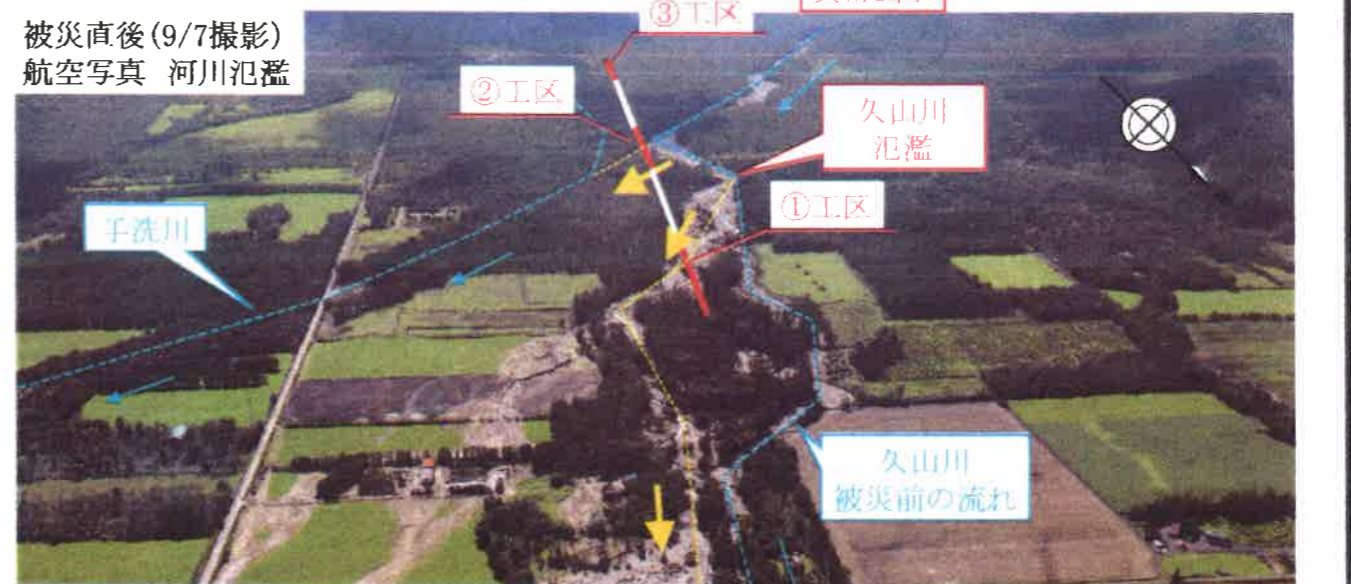
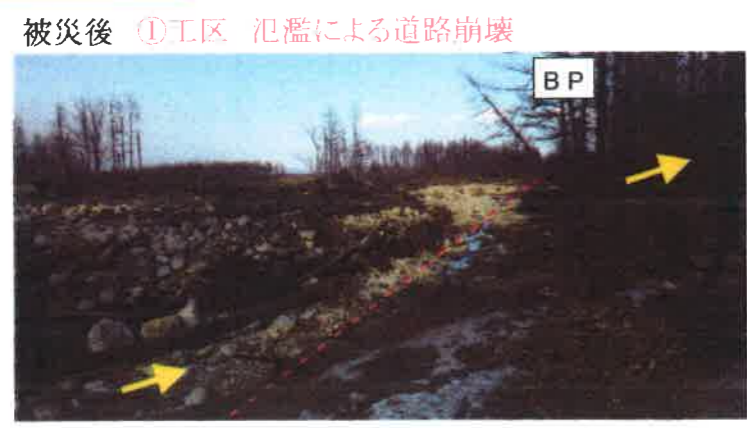
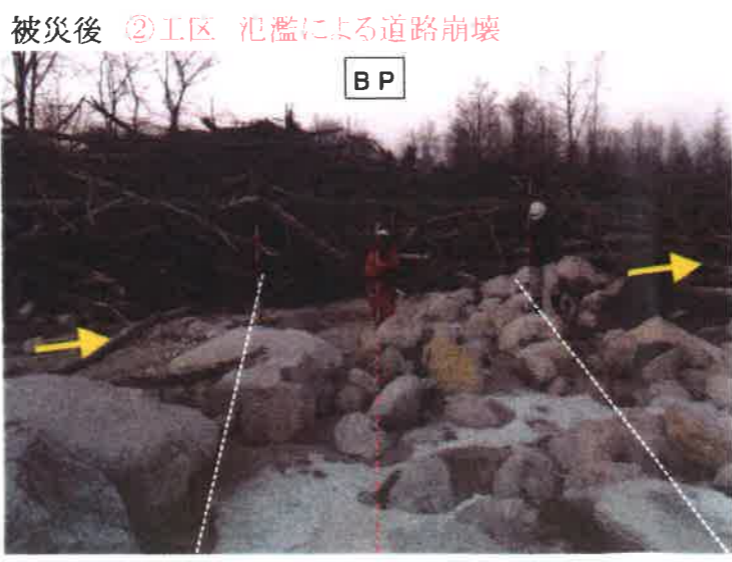
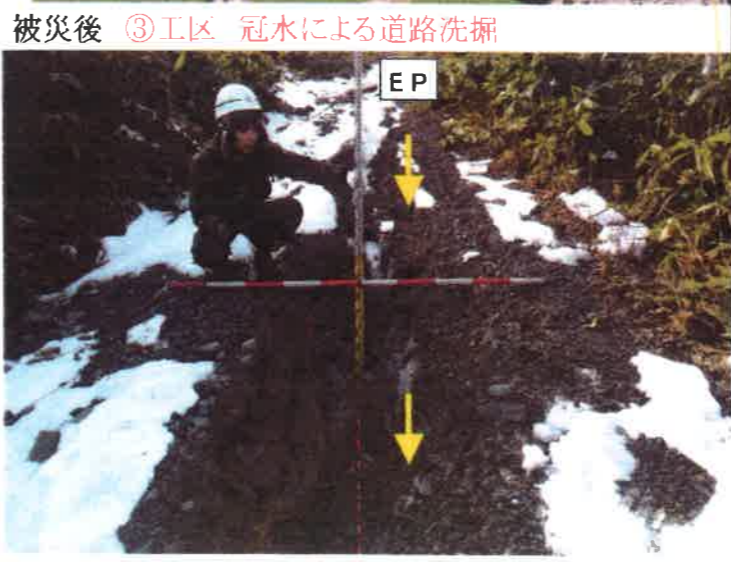
① 状況説明 台風10号により久山川が異常出水し、本線脇で氾濫したことにより、最大で道路全断面、最大洗掘深3.0mの被災を受けた道路災害である。

② メカニズム
 区間①: 久山川の河岸決壊→道路本体の流出
 区間②: 久山川の土石流を伴う河川水が道路を越流→道路の洗掘
 区間③: 大雨による集水が道路横断管渠部で溢れ、道路を縦断的に流下→路盤流出

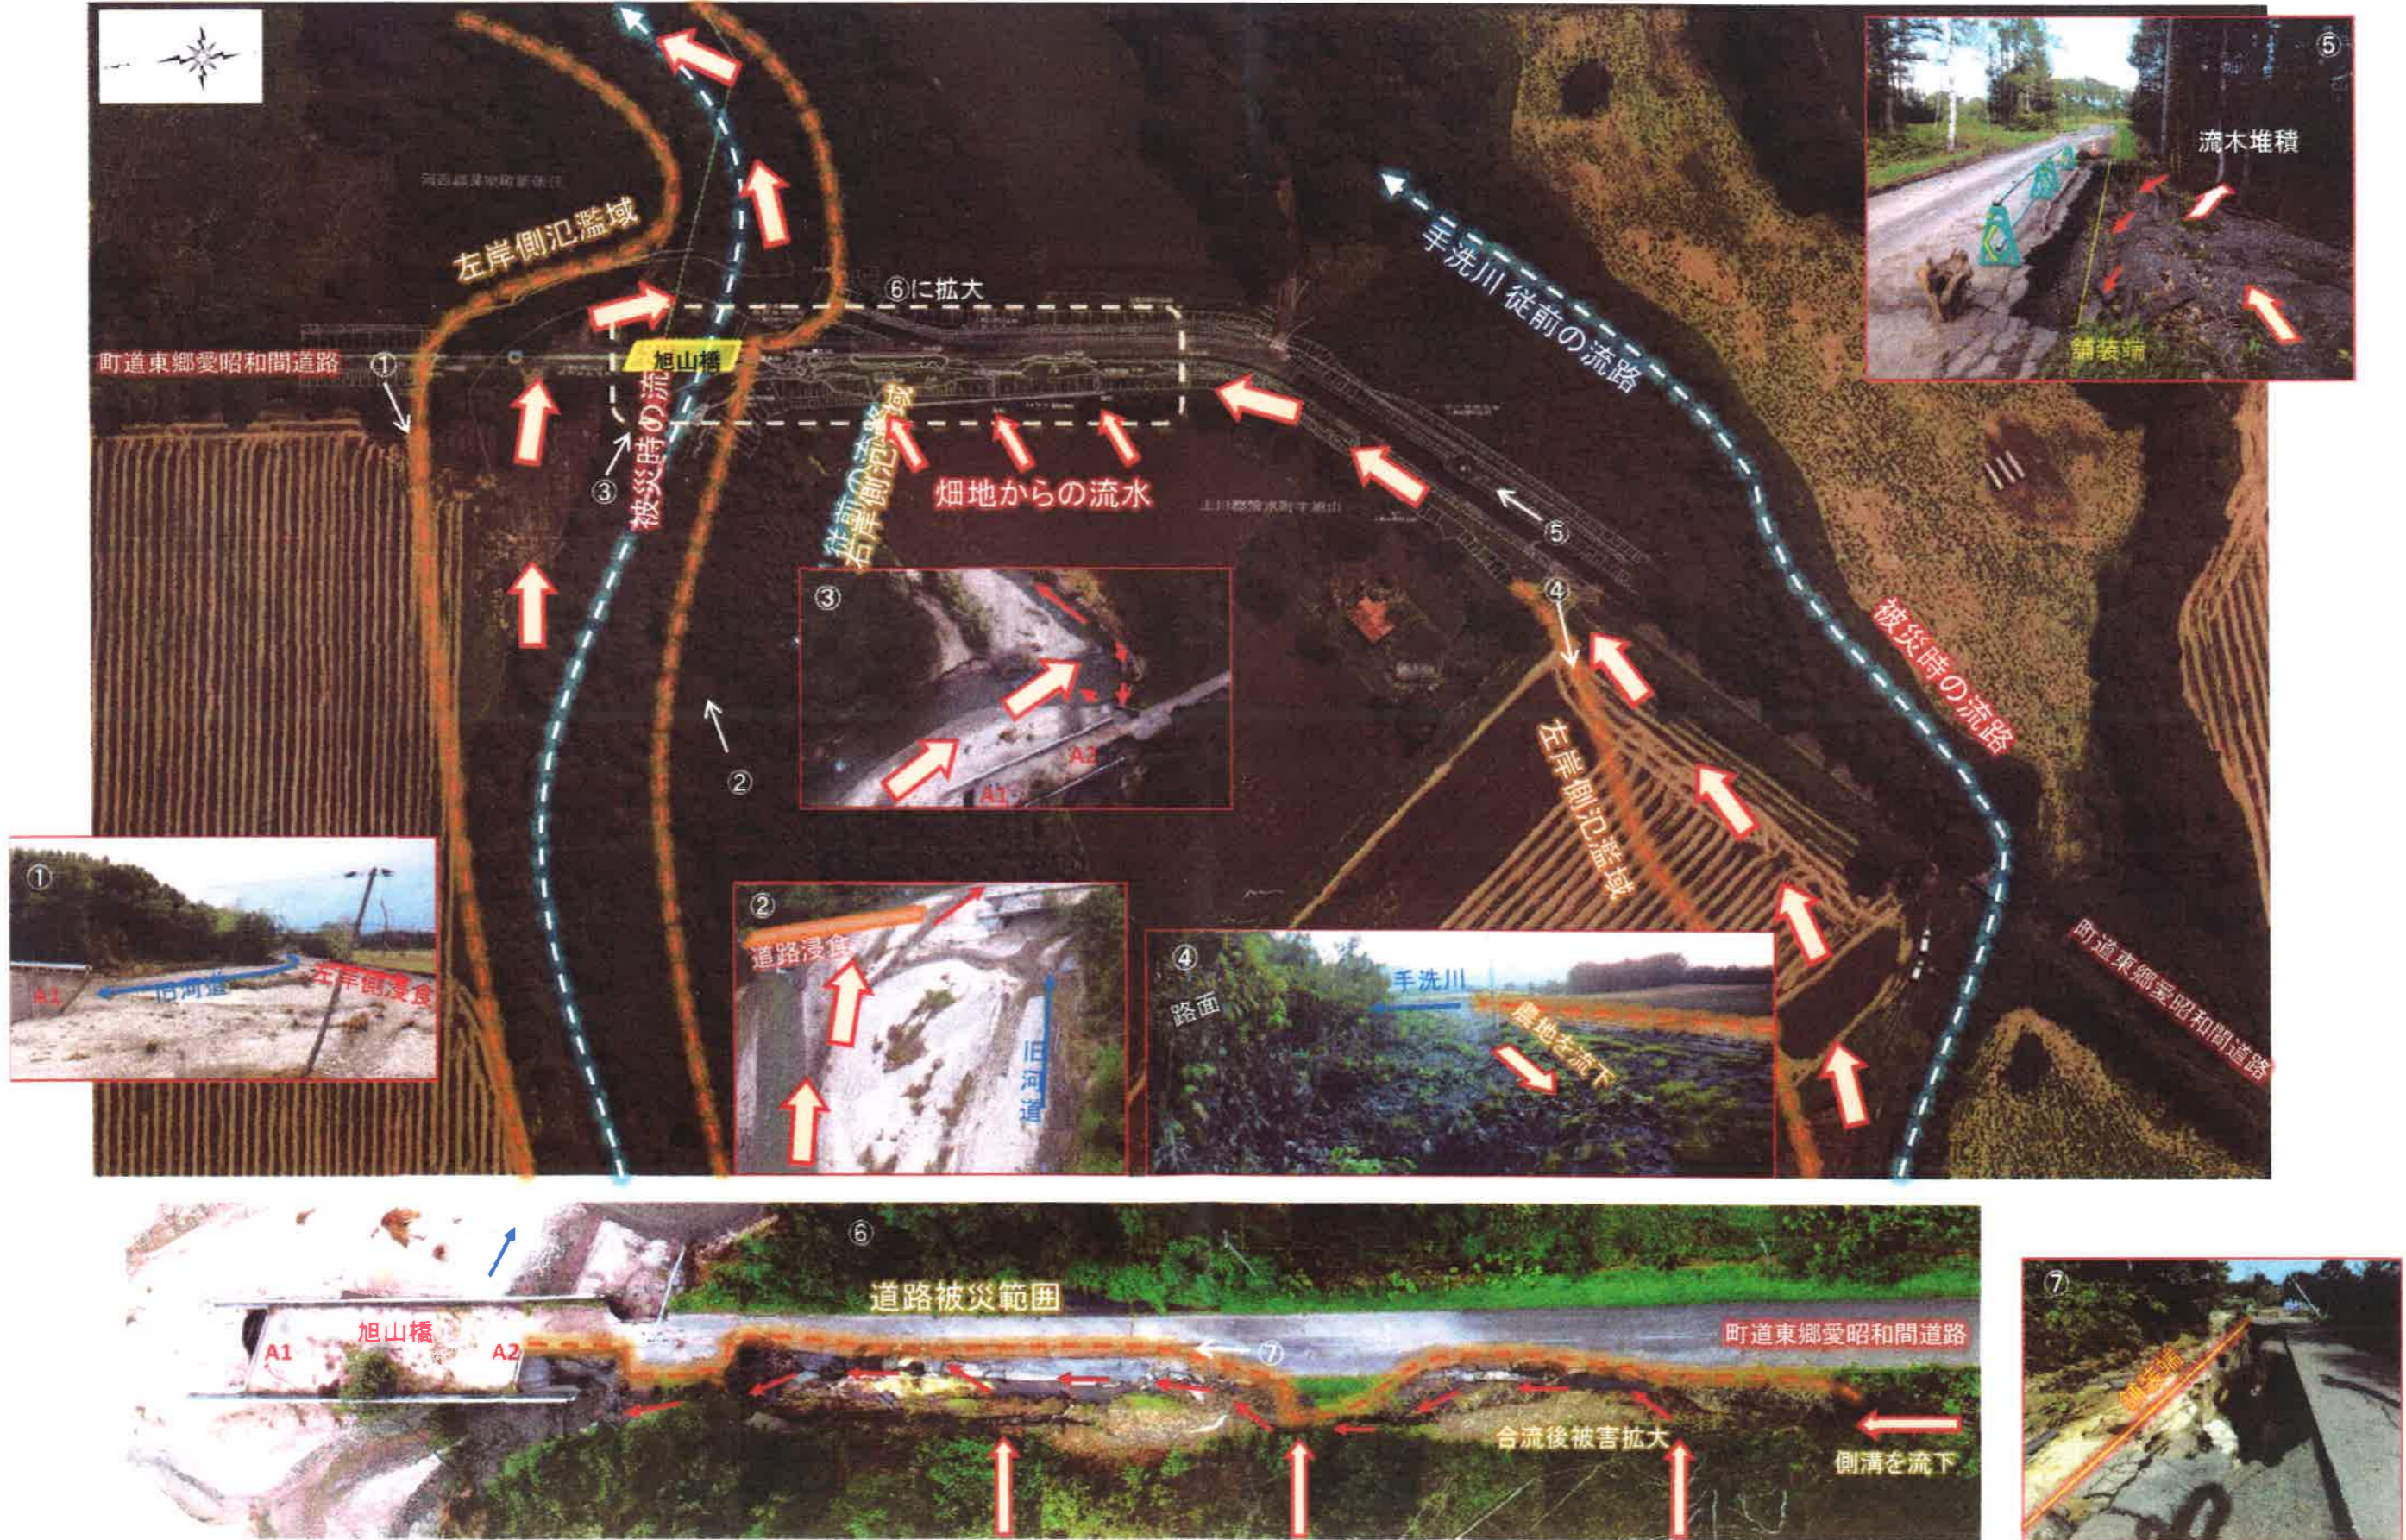
町道東郷愛昭和間道路(旭山橋) 被災メカニズム

1. 豪雨による土石流の発生により橋梁部の流下断面が減少。
2. 水位上昇・流速増大に伴い左岸側へ流路を逸脱(写真①)。
3. A1背面路体盛土を浸食。流水は盛土部-橋梁部の隙間を通り右岸側へ蛇行(写真②)。
4. 右岸下流側の地山に衝突しA2下流側付近を浸食(写真③)。

1. 豪雨による水位上昇・流速増大に伴い河岸を越水。
2. 地形勾配に従い農地・路面上を久山川方向へ流下(写真④)。
3. 道路側溝を浸食し、電柱箇所では流木の阻害によりL側終点部の路盤が崩壊(写真⑤)。
4. 道路側溝の流下に畑側からの出水が加わり、R側道路が連続的に浸食された(写真⑥⑦)。
