【様式－4】調査表②

関東地方整備局 道路6班

箇所番号	3	調査日時	9月7日 13:00時点	災害種別	台風10号 (道路)

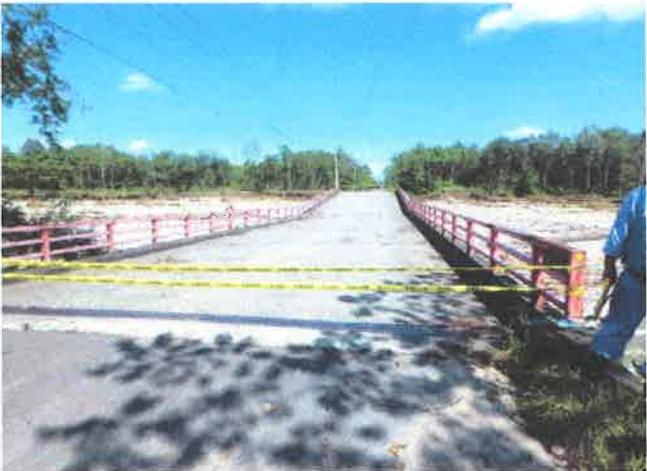
<p><コメント></p> <ul style="list-style-type: none">・起点（右岸）側からの全景状況・中間橋脚の沈下・傾斜が発生	<p><コメント></p> <ul style="list-style-type: none">・終点（右岸）側からの全景状況・橋台背面及び接続道路の土工部が洗掘（流失）

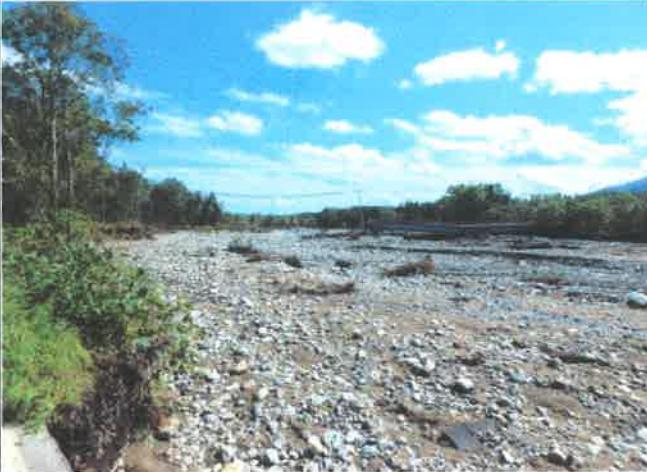
<p><コメント></p> <ul style="list-style-type: none">・橋梁全体状況（上流側より）	<p><コメント></p> <ul style="list-style-type: none">・橋梁全体状況（下流側より）		
技術的所見		<ul style="list-style-type: none"> ・当該被災箇所（平和橋）の特徴は以下のとおりと推察。 <ul style="list-style-type: none"> ①橋梁部への土石流及び流木による、河積阻害が発生。 (橋梁の特に上流側に流木が大量に堆積するとともに、橋梁下及び前後に大量の土砂が堆積) ②橋脚が土砂や流木により沈下、傾斜 ③流れが阻害されたことにより、橋梁終点（左岸）端部に流れが変化し、橋梁接続道路土工部を洗掘 ④結果、橋梁は存知されたが、左岸側の橋梁接続道路土工部が損失した。 ・現在も、左岸側の橋梁接続道路土工部に水が流れている状況であり、更なる洗掘が懸念される。 ・ただし、現在は通行止されており、二次被害の可能性は低い。

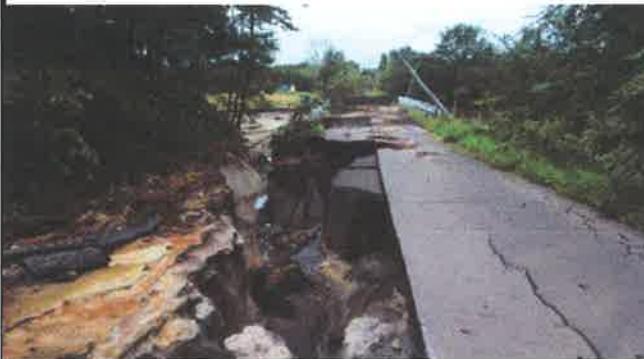
<p><コメント></p> <ul style="list-style-type: none"> ・旭山橋全景 ・道路洗掘状況 		<p><コメント></p> <ul style="list-style-type: none"> ・道路洗掘状況（右岸側） ・延長 L = 70 m

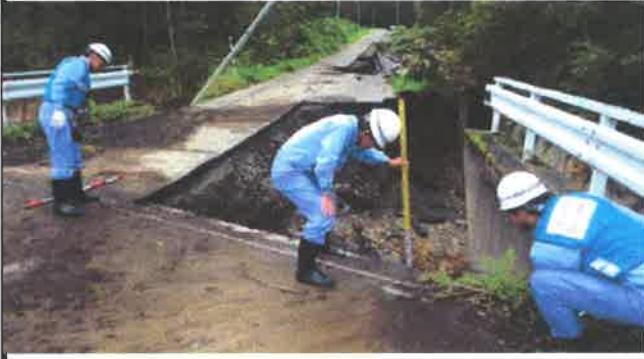
<p><コメント></p> <ul style="list-style-type: none"> ・右岸橋台背面流出状況 ・H = 3.8 m W = 4.0 m L = ● m 		<p><コメント></p> <ul style="list-style-type: none"> ・左岸橋台背面流出状況 			
<p>技術的所見</p> <p>【左岸側】</p> <ul style="list-style-type: none"> ・橋桁に流木が挟まり河道が閉塞され、左岸の橋台背面側に増水した水流が衝突し、道路が浸食されたものと思われる。 ・また河川の増水も非常に大きなものであったと思われる。 <p>【右岸側】</p> <ul style="list-style-type: none"> ・右岸側に流れ込む沢が増水し、道路洗掘がされたものと思われる。
