# 通学路の安全点検

### 清水町内通学路の要対策箇所

道 路 名	町道御影3丁目西道路
箇 所 名	清水町御影東2条3丁目
位置図・状況写真

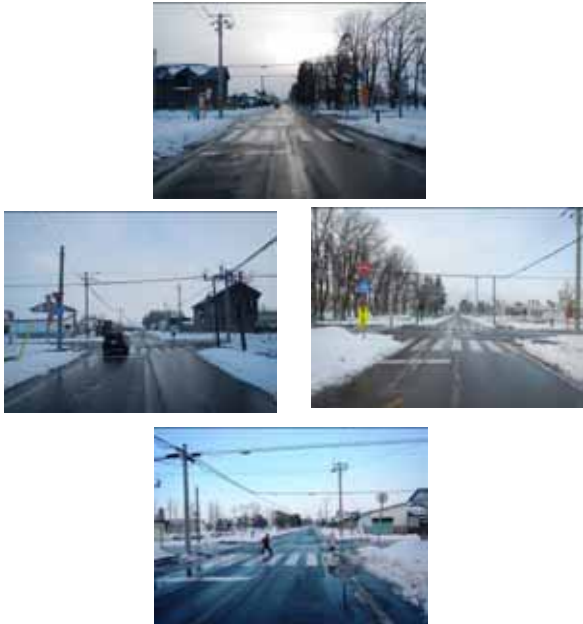
<p>○ 要対策箇所          ■■■■■ 通学路（学校指定）</p>	
通学路の状況・危険の内容	
住宅団地から御影市街、国道38号に向かう道路が交差する交差点ですが、この交差点に隣接し小学校と保育所があり、登下校時には多くの児童がこの道路を横断します。しかし、住宅の塀、学校施設のフェンスがあり見通しが悪く交通事故が多い交差点です。	
対 策 内 容	信号機の設置（公安委員会） 児童生徒への交通安全の指導強化（教育委員会）
事 業 主 体	公安委員会
対策検討メンバー	清水町教育委員会・御影小学校・清水町道路管理者 新得警察署
