「公共土木施設災害復旧工事の進捗状況」

# 1. 共栄橋（町道西十勝道路） 位置図

## 2. 災害の概要

# 4. 被災メカニズム

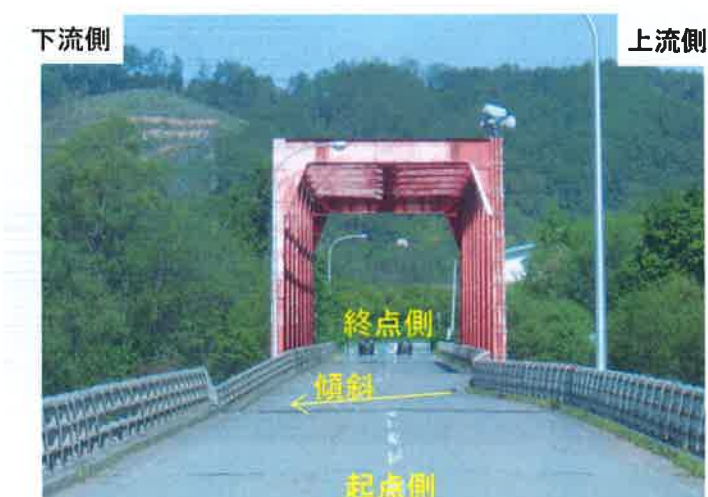
平成30年5月16日午後に通行人から橋が傾いていると通報があり町職員が現地調査を行ったところ、橋脚1基が1m程度沈下・傾斜していることを確認し13時15分に通行止め措置をとった。人的被害はないが通行止めにより地域社会経済に大きな影響を与えている。

本年3月上旬の大雪と降雨等による融雪出水、および5月上旬の増水により、P3橋脚部の洗掘が発生し橋脚沈下が発生した。

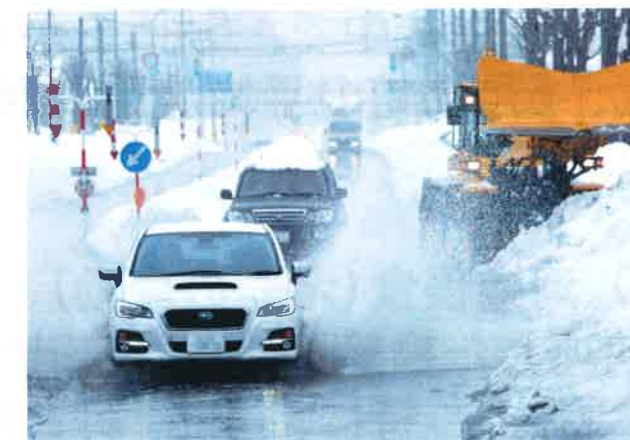
写-H30.3.9 帯広市内の状況(十勝毎日新聞より)

平成30年の2月～3月上旬は気温が低く、積雪量の多い傾向であった。  
 この状況下で北海道を通過した低気圧に向かって暖かく湿った空気が流れ込み、  
 3月9日は一気に5月中旬並みの気温となった。また、同日は広範囲でまとまった  
 雨が降り、**3月としては記録的な換算降水量**となった。

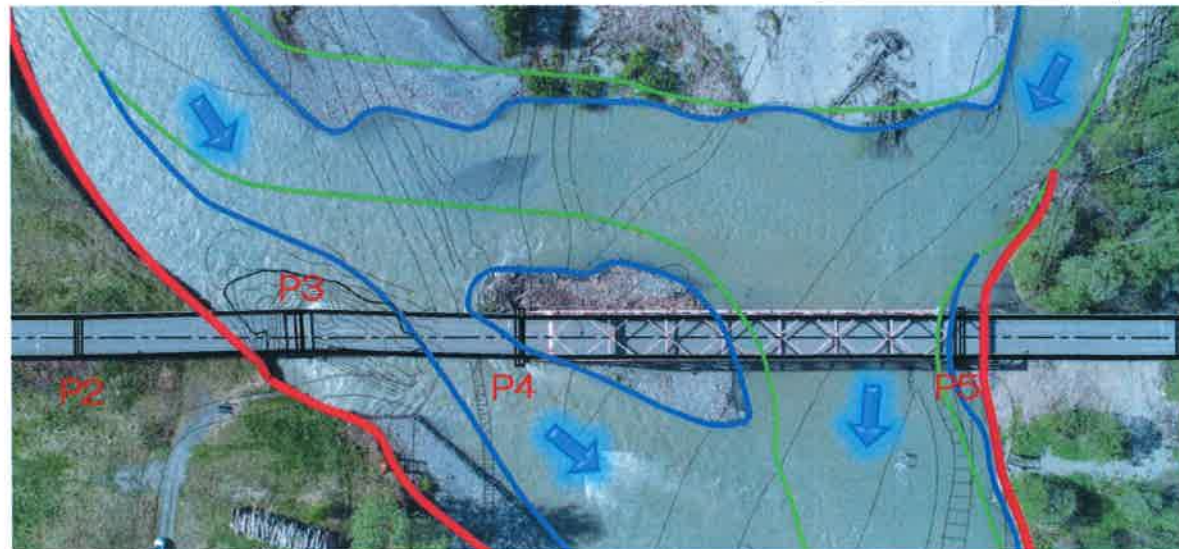
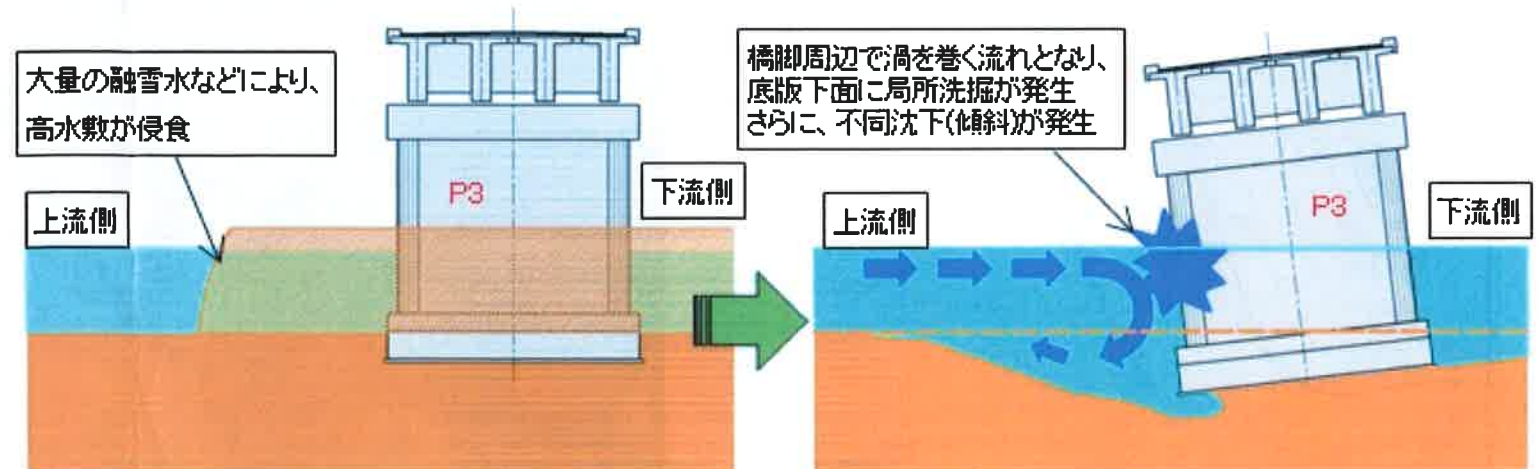
前述した換算降水量や突出した流量が高水敷を侵食し、滞筋は変動した(下図を参照)。特に、P3橋脚とP4橋脚の間の高水敷は3月9日に侵食され流下に至る。5月上旬は増水が続いたことで高水敷の侵食が加速しており、5月5日から6日でP3橋脚の下流側まで侵食が進行した。

滞筋の凡例

- 3月9日以前
- 3月9日
- 5月5,6日

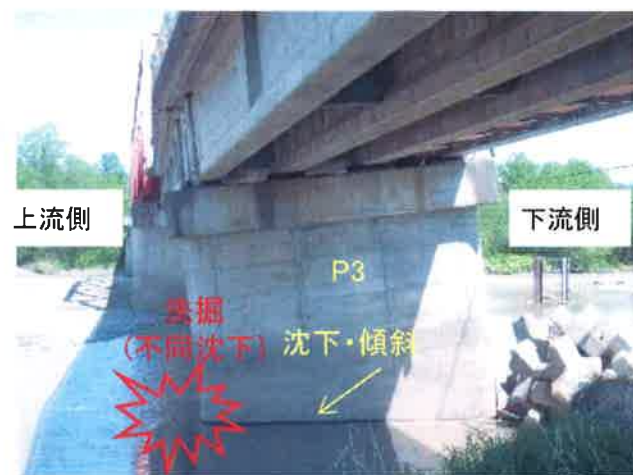
写②.P3橋脚の沈下・傾斜

P3橋脚の高水敷は下流側まで侵食したことにより、橋脚周辺は渦を巻く流れとなり、橋脚底版下面に局所的な洗掘が発生した。この洗掘は一般的な流量においても短期間で進行し、5月16日に直接基礎である橋脚は不同沈下の後に傾斜した。

定点観測結果より、低水路の瀬替え(土工や根固ブロック敷設)後にもP3橋脚は徐々に沈下が進行している。そのため、P3橋脚の安定確保(撤去工事までの応急措置)を目的として、底版下面の洗掘部にコンクリートを打込む置換工を実施した。

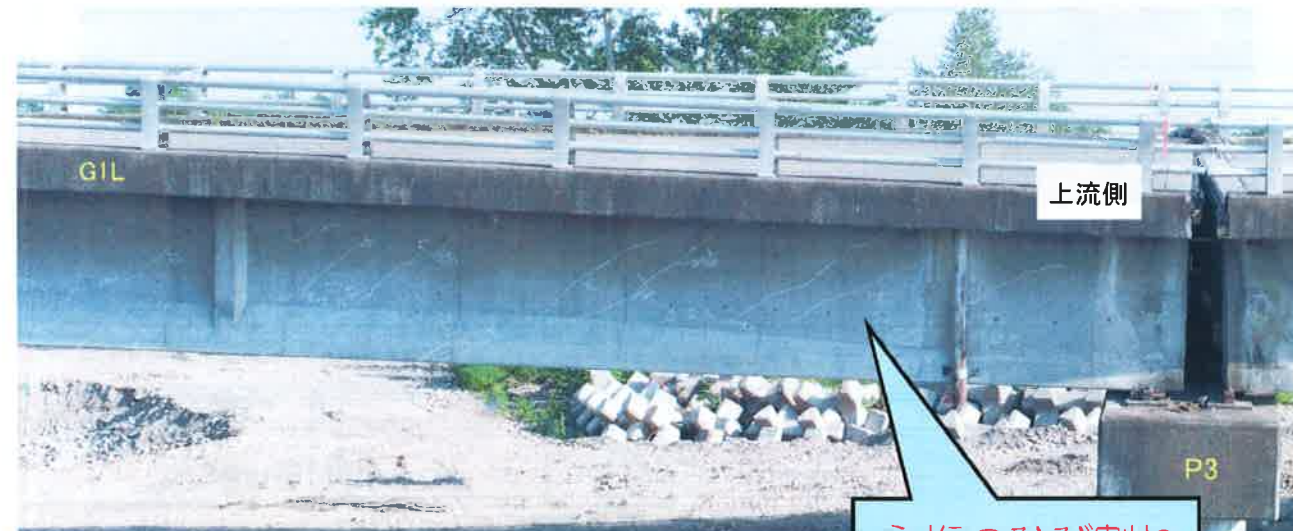
写⑥.主桁のねじれによるひび割れ

主桁のひび割れ

P3橋脚の不同沈下(傾斜)に伴い、主桁にねじりが生じ、主桁や横桁に著しい損傷が生じた。

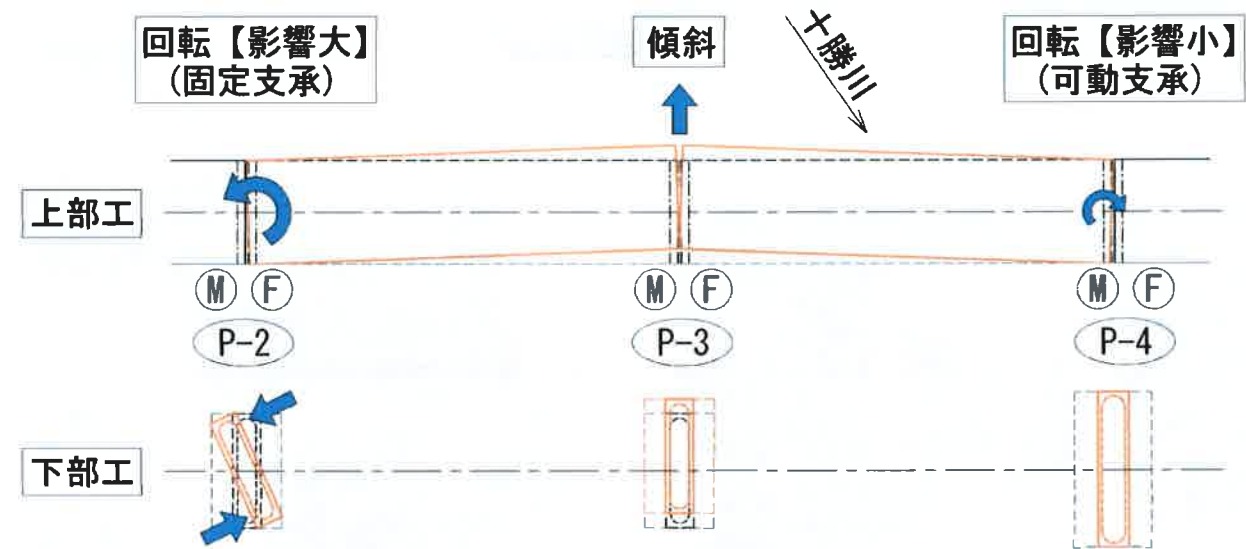
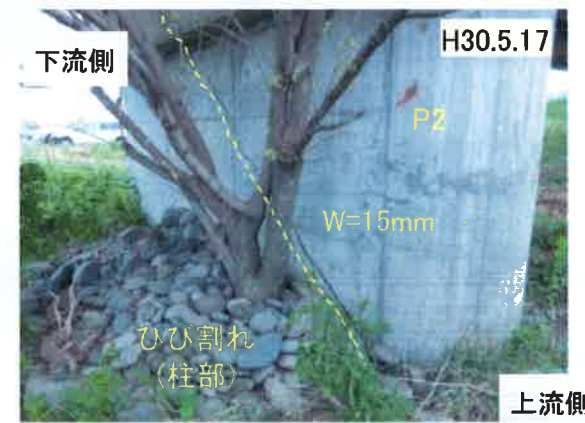
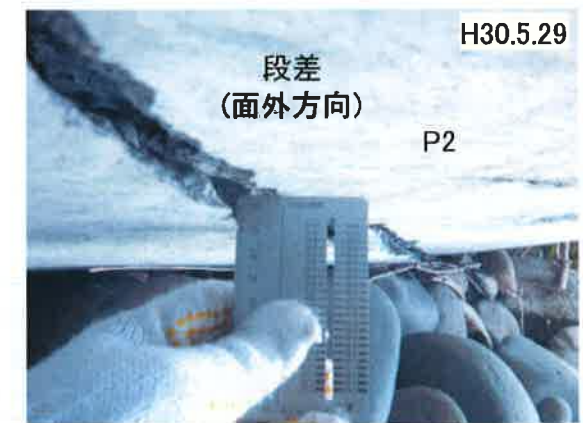
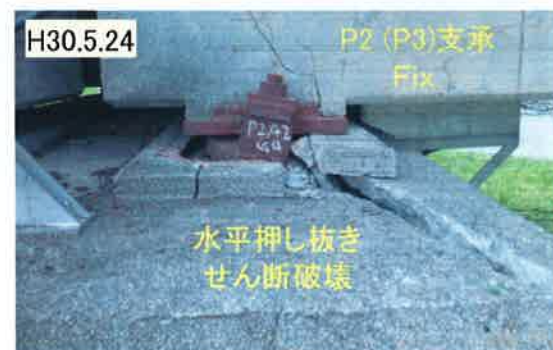
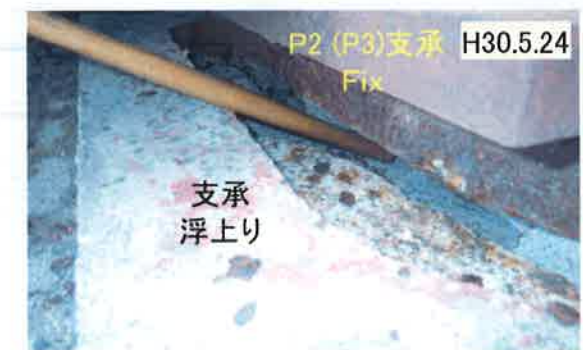
前述の上部工 (P2-P4間) のねじり変形に伴い、P2の固定支承を介してP2橋脚の柱や沓座に著しい損傷が生じた。

上部工からのねじりモーメントによりP2橋脚は若干の変移と、柱の曲げひび割れが生じている。また、沓座部も支承前面で水平押し抜きせん断破壊が生じている。

なお、P3橋脚の沈下を止めることによりP2-P4間の落橋を防止し、P2橋脚の損傷進行を防止することとなる。
