平成28年災害後の農地支援及び 農業用施設復旧の進捗状況について

総務産業常任委員会資料

平成30年8月17日(金) 清水町農林課

農業用排水路 復旧状況写真(鉄南1地区)

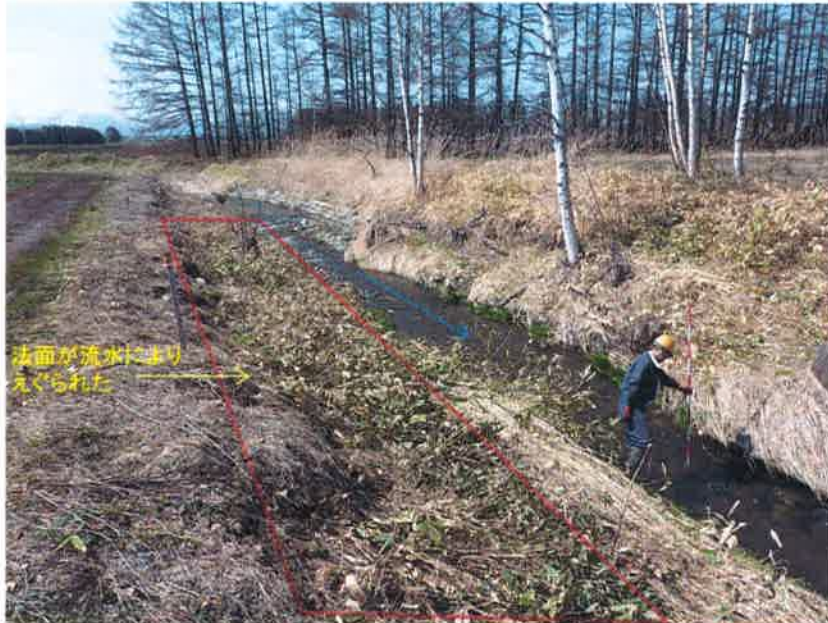
【工事着手前(被災状況)】

【復旧方針】

被災時の過大な流水により断面が不整形となっていることから、土砂を投入のうえ、断面を築造し、既設及び新設ブロックを用いて設計水位まで護岸する。また、その上部で弱部となった法面には特殊かごを用いて補強を行う。

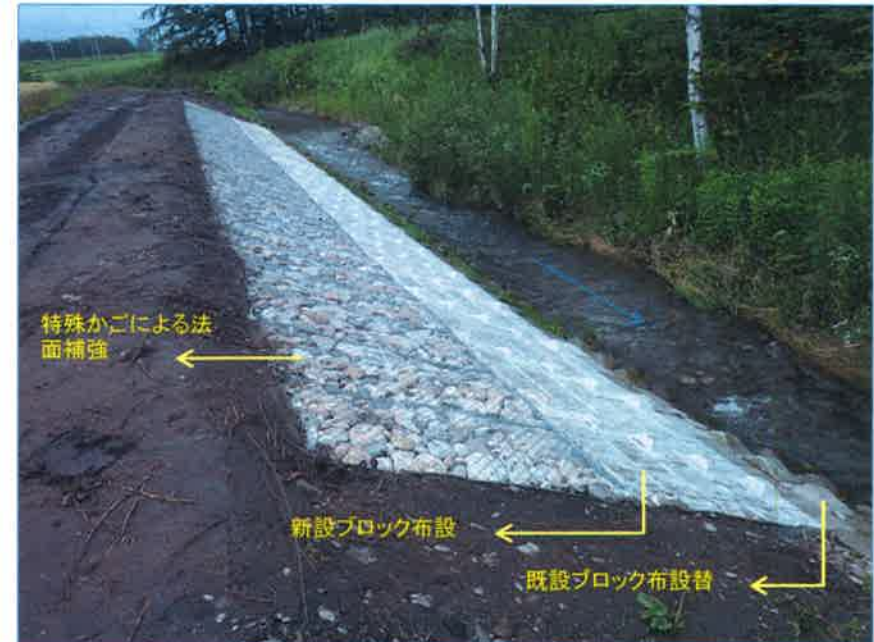
【完成】

※過年度より納入が遅れていた新設ブロックについては、順次各現場に納入されている状況であり、排水路全体としては、年内に工事が完成される見込み。

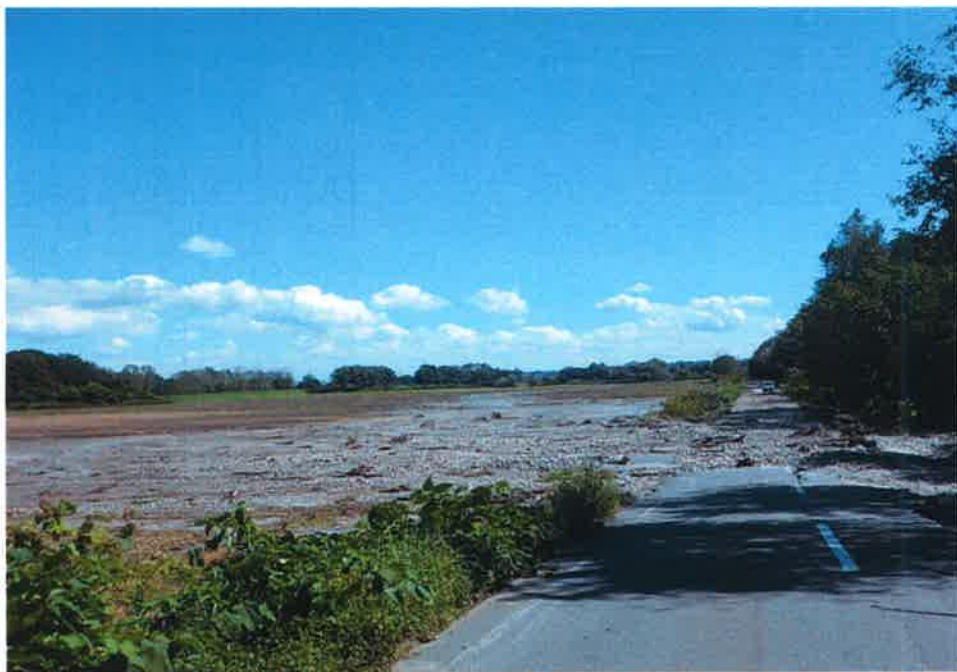
平成28年9月11日(被災後写真)

羽田桐幹線明渠(羽田桐川)が溢水したことで下流域にある甜菜畑に大量の土砂がなだれ込み12haの畑が被害に遭った。【御影3地区】

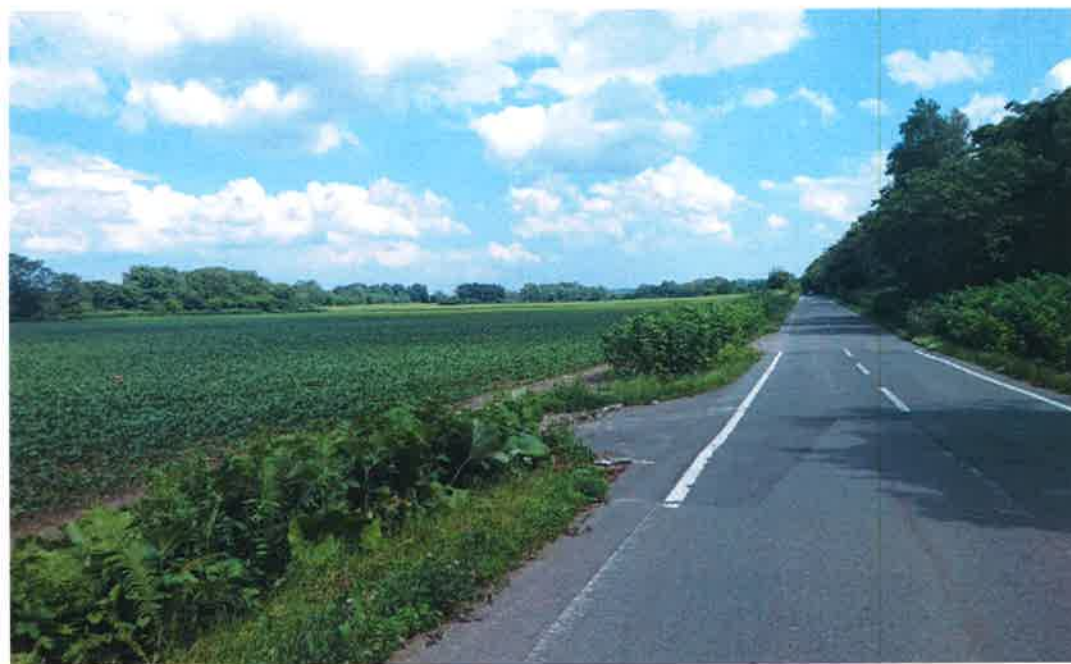
平成30年6月24日(復旧事業後写真)

災害復旧事業(査定前着工)によって、被災翌年の5月に春小麦の作付が可能となった。平成30年は予定どおり小豆の作付を行っている。
被災を受けた農業者の事業実施に係る自己負担分は町が支援している。

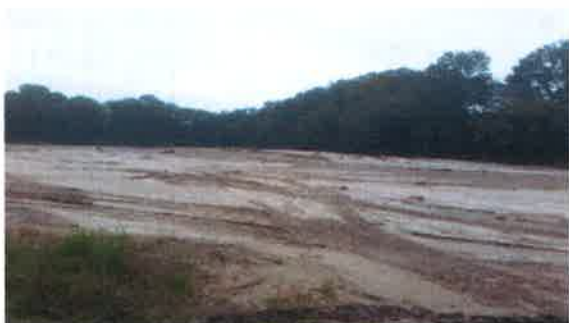
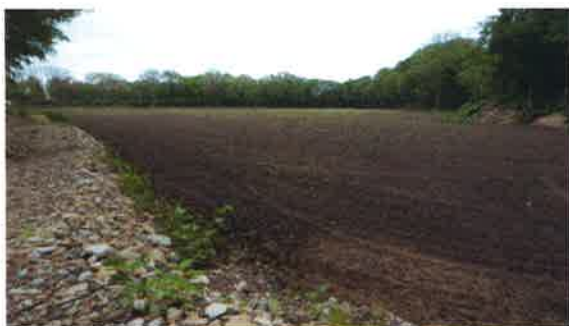
平成28年9月16日(被災後写真)

西清水幹線明渠(ナイ川)が決壊したことで被害を受けた農場。
河川掘削土を利用して原型復旧後土壌改良材を投入している。

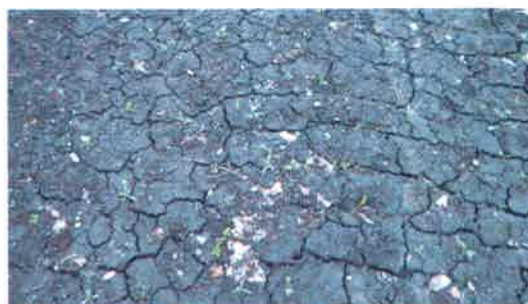
泥炭が多く入ったほ場

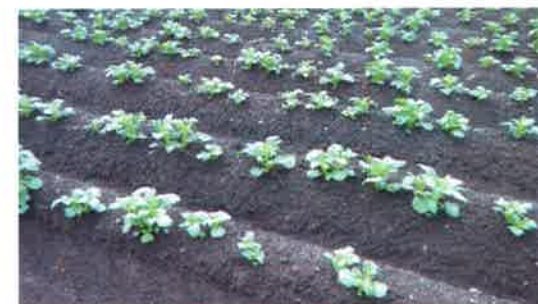
排土復旧を行ったほ場

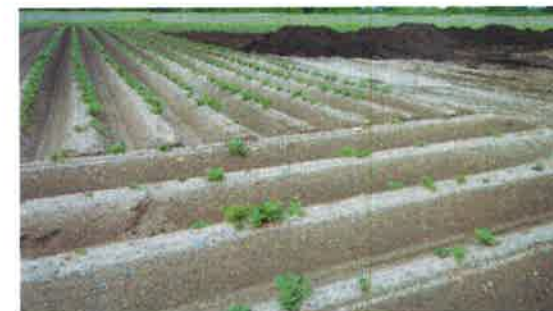
砂質土が入ったほ場
