# 御影地区 用水施設【台風10号による被災状況】

## 台風10号による被災箇所位置図（単独災）

# 台風10号による被災箇所位置図（公共災）

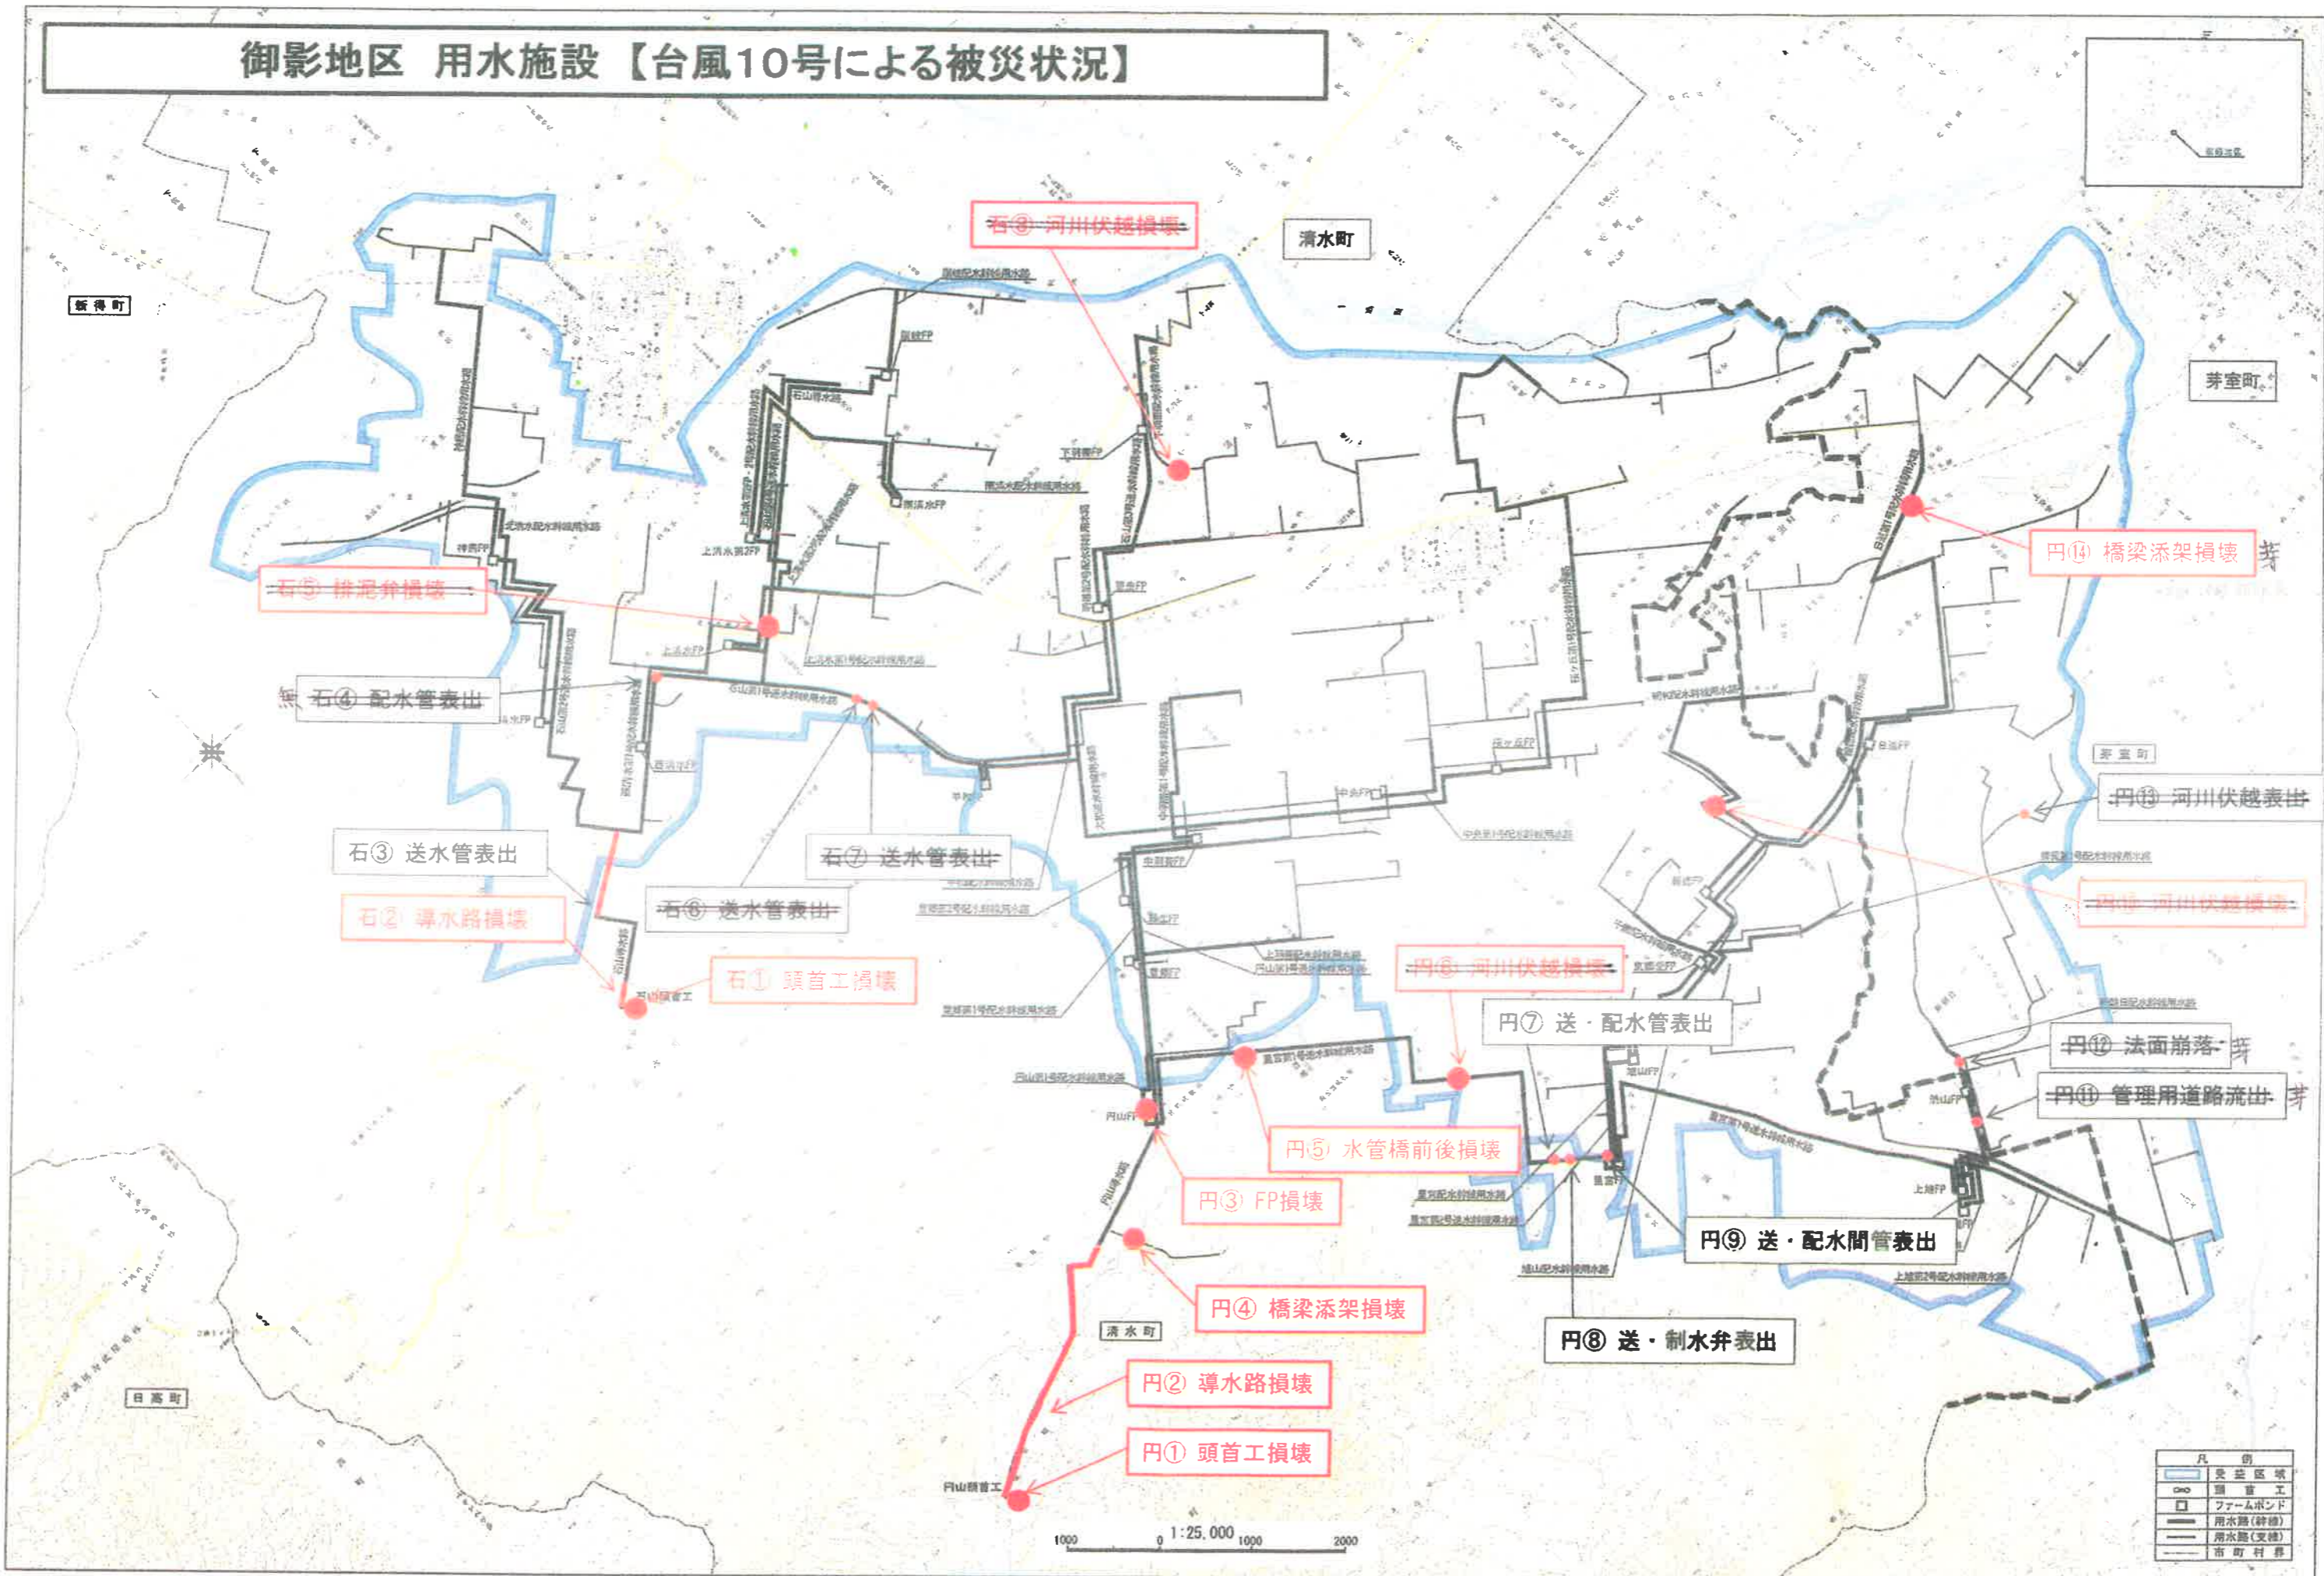
被災箇所一覧		
番号	路線名	被災状況
1	旭山南10線道路	道路路肩・法面崩壊
2	中央東郷愛間道路	道路路肩・法面崩壊・側溝閉塞
3	旭山郷愛間道路	道路路肩・法面崩壊・側溝閉塞
4	旭山南12線道路	道路路肩・法面崩壊
5	旭山上羽帯間道路	道路路肩・法面崩壊
6	郷愛中央1号支線道路	道路路肩・法面崩壊・舗装崩壊
7	旭山南11線道路	道路路肩・法面崩壊
8	旭山美生間道路	道路路肩・法面崩壊・舗装崩壊
9	旭山5号道路(旭山5号橋)	ウイング盛こぼし、一部洗掘
10	旭山美生間道路(柏橋)	ウイング洗掘
11	羽帯16号道路	道路路肩・法面崩壊・舗装崩壊
12	御影南1線道路	道路路肩・法面崩壊・舗装崩壊・側溝閉塞
13	羽帯16号道路(羽帯橋)	橋台背面盛土流出
14	清水市街地道路7力所	道路路肩・法面崩壊・舗装崩壊・側溝閉塞
15	石山10線道路	道路路肩・法面崩壊
16	清水8号道路	道路路肩・法面崩壊
17	旭山南10線道路(剣橋)	橋面土砂堆積・流木・橋台背面部分洗掘
18	円山第1号支線道路	道路路肩・法面崩壊・土管詰まり
19	羽帯16号道路	道路路肩・法面崩壊
20	御影南7線道路	道路路肩・法面崩壊
21	御影南8線道路	路盤砂利流出
22	御影開拓道路	路盤砂利流出
23	御影南6線道路	路盤砂利流出・横断管損傷
24	御影南4線道路(保橋)	取付道路崩壊
25	御影南3線道路	路盤砂利流出・流木・土砂除去
26	羽帯15号南道路	道路路肩・法面崩壊
27	清水5号道路	道路路肩・法面崩壊・流木・土砂除去
28	清水7号道路	道路路肩・法面崩壊・排水路閉塞
29	円山第3号支線道路	路盤砂利流出
30	神尾14号西道路	路盤砂利流出
31	清水第3線道路	歩道舗装崩壊
32	西文化南3条仲道路	車道終点部舗装・法面崩壊
33	旭山上羽帯間道路	道路路肩・法面崩壊・排水路閉塞
34	羽帯7線道路	道路路肩・法面崩壊
35	羽帯16号道路	道路路肩・法面崩壊・舗装崩壊
36	羽帯9線道路	側溝閉塞
37	御影南6線道路(14号付近)	道路路肩・法面崩壊
38	御影12号道路(8線付近)	橋台背面部分洗掘・道路路肩・法面崩壊・取付道路砂利流出

39	御影南2線8号付近	道路路肩・法面崩壊・側溝閉塞
40	御影南2線7号付近	道路路肩・法面崩壊
41	御影南6線道路	道路路肩・法面崩壊

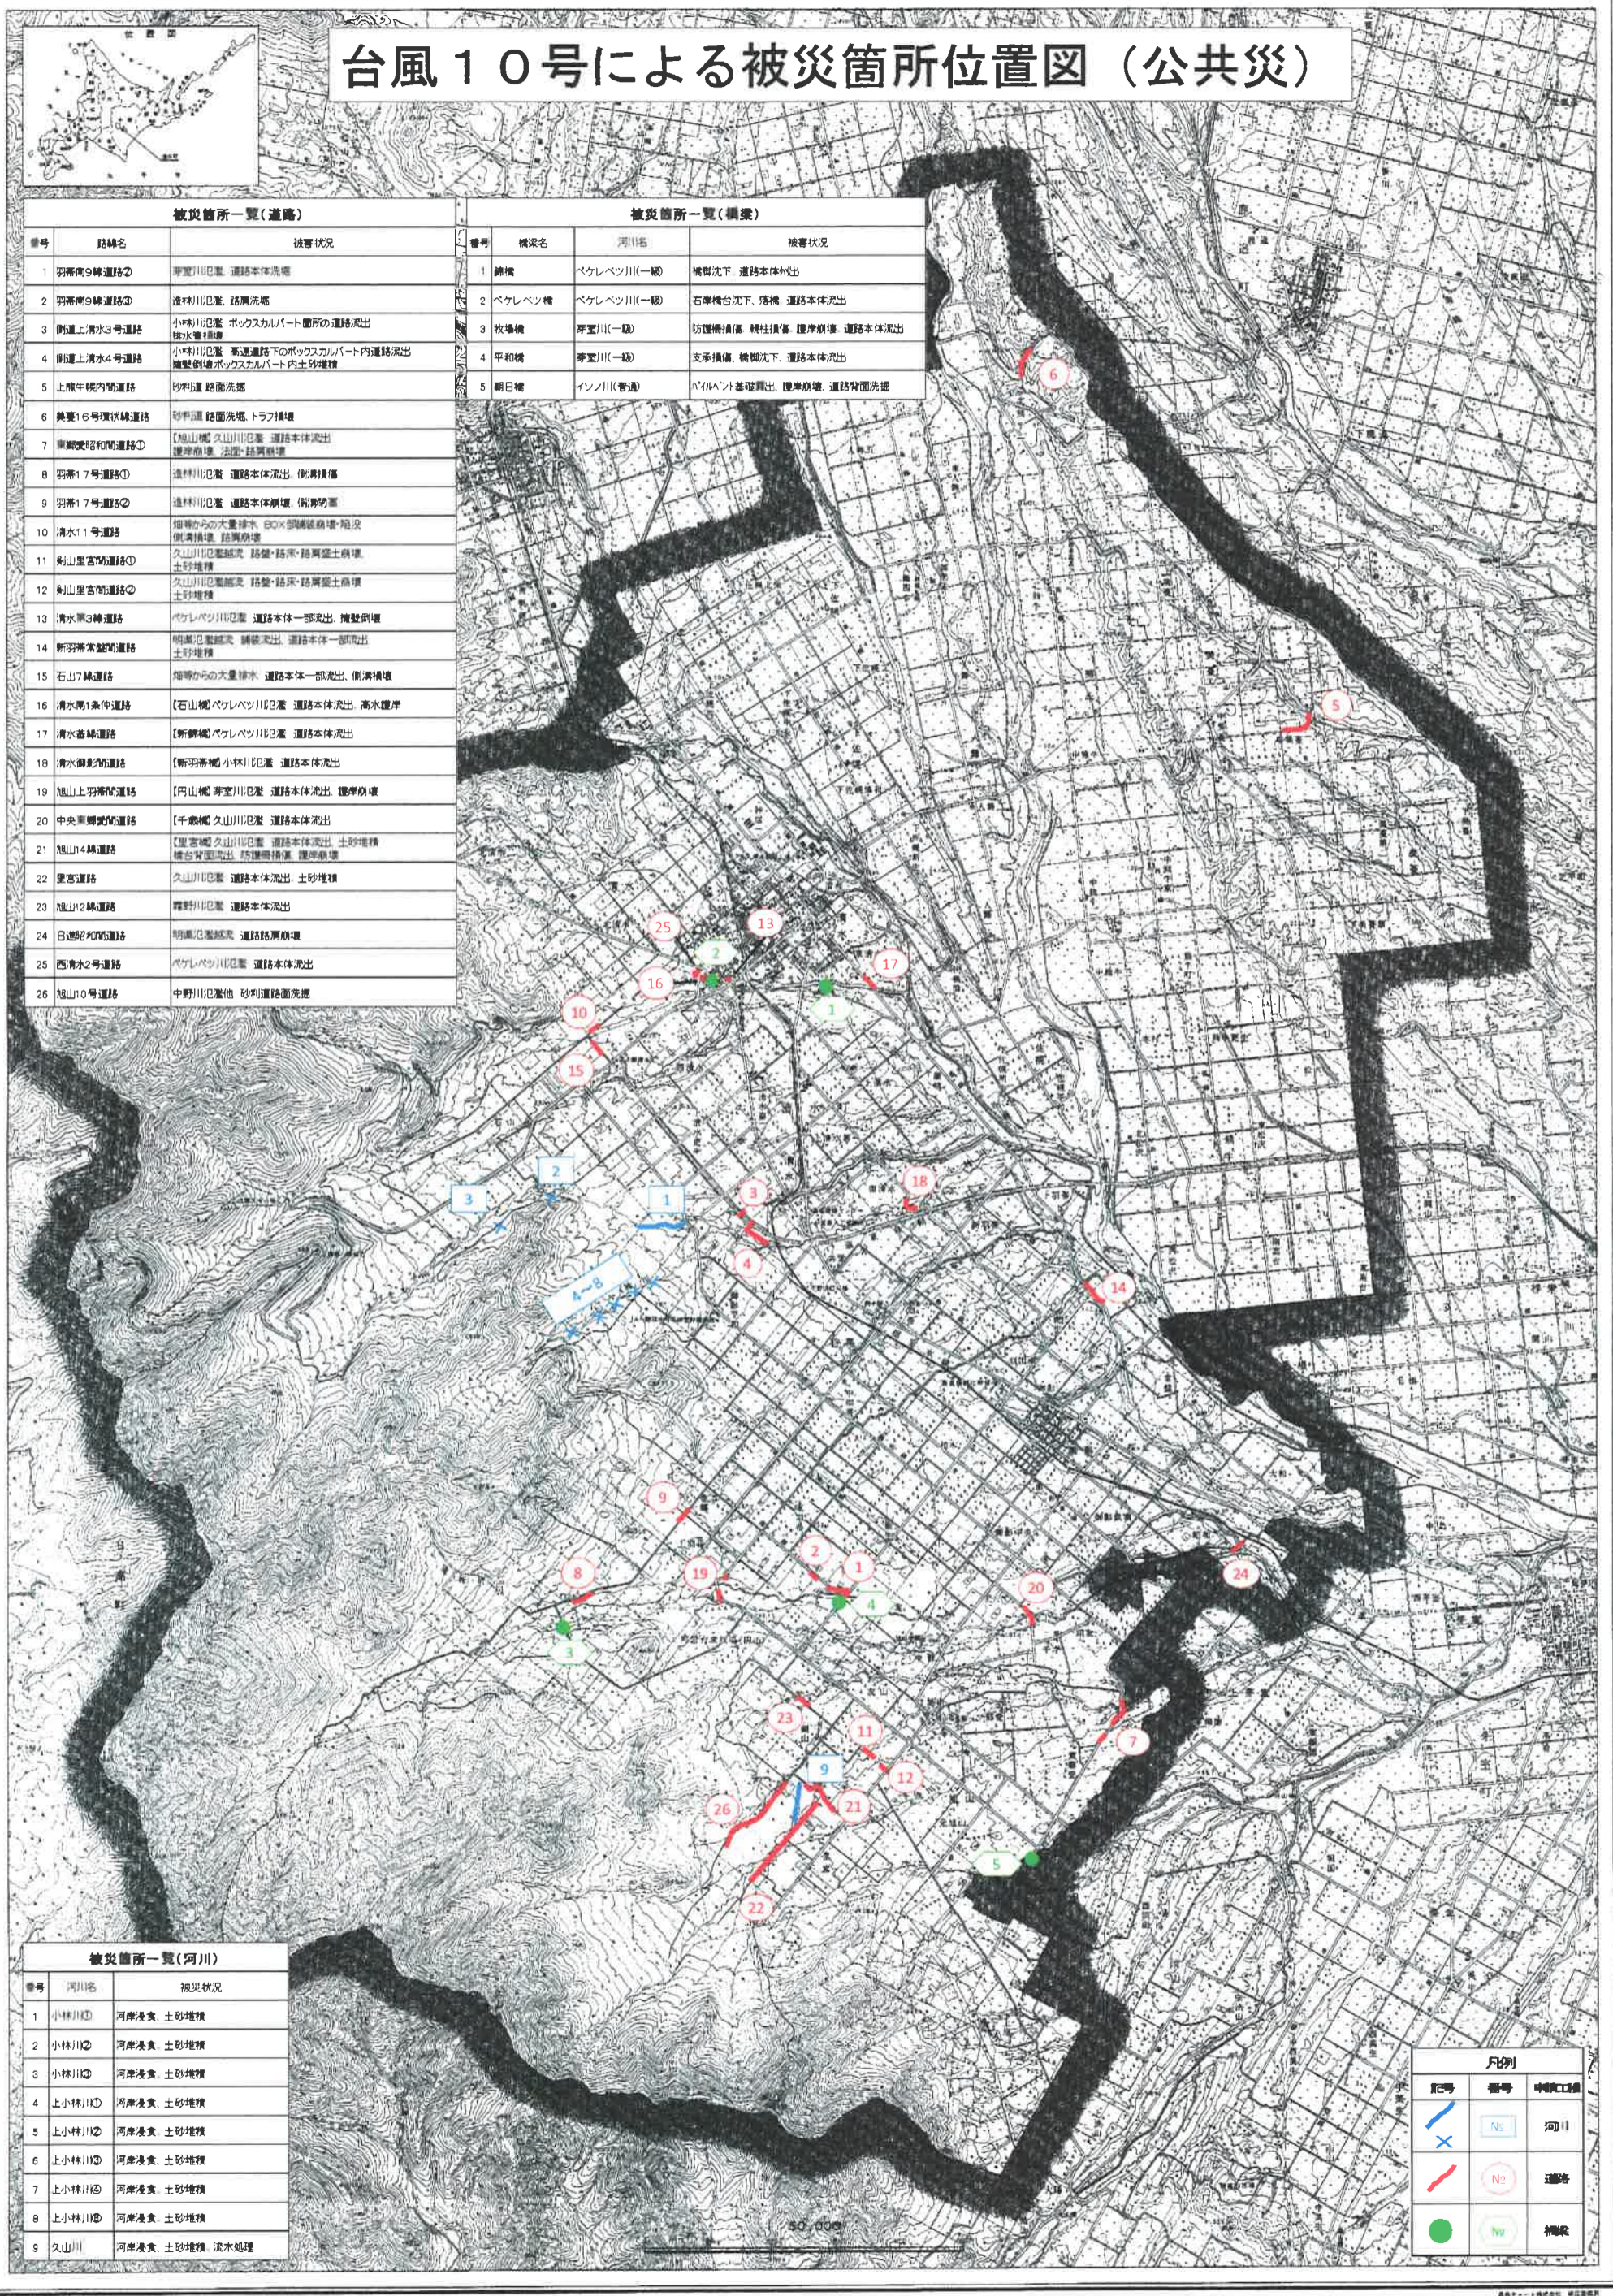
番号	路線名	被害状況
1	羽赤南5線道路②	茅室川氾濫、道路本体流出
2	羽赤南5線道路③	遠州川氾濫、路肩流出
3	国道上海水3号道路	小林川氾濫、ボックスカルバートの道路流出
4	国道上海水4号道路	小林川氾濫、高速道路下のボックスカルバート内道路流出 擁壁倒壊、ボックスカルバート内土砂堆積
5	上野牛橋内防道路	砂利道、路面洗掘
6	奥豊16号環状線道路	砂利道、路面洗掘、トラフ損傷
7	東豊愛昭和南道路①	【旭山川】久山川氾濫、道路本体流出 護岸崩壊、法面、路肩崩壊
8	羽赤17号道路①	遠州川氾濫、道路本体流出、側溝損傷
9	羽赤17号道路②	遠州川氾濫、道路本体崩壊、側溝閉塞
10	清水11号道路	畑地からの大量排水、BOX部損壊、陥没・陥没 側溝損傷、路肩崩壊
11	旭山皇宮南道路①	久山川氾濫、路盤・路床・路肩盛土崩壊、土砂堆積
12	旭山皇宮南道路②	久山川氾濫、路盤・路床・路肩盛土崩壊、土砂堆積
13	清水黒3線道路	ベケレベツ川氾濫、道路本体一部流出、擁壁崩壊
14	新羽赤常盤南道路	明瀬川氾濫、擁壁流出、道路本体一部流出、土砂堆積
15	石山7線道路	畑地からの大量排水、道路本体一部流出、側溝損傷
16	清水黒1条中道路	【石山橋】ベケレベツ川氾濫、道路本体流出、高水護岸
17	清水黒線道路	【新御橋】ベケレベツ川氾濫、道路本体流出
18	清水御影南道路	【新羽赤橋】小林川氾濫、道路本体流出
19	旭山上羽赤南道路	【円山橋】茅室川氾濫、道路本体流出、護岸崩壊
20	中央黒常盤南道路	【千歳橋】久山川氾濫、道路本体流出
21	旭山4線道路	【皇宮橋】久山川氾濫、道路本体流出、土砂堆積 橋台背面流出、防壁崩壊、護岸崩壊
22	皇宮道路	久山川氾濫、道路本体流出、土砂堆積
23	旭山2線道路	輝野川氾濫、道路本体流出
24	日遊昭和南道路	明瀬川氾濫、擁壁崩壊、道路路肩崩壊
25	西清水2号道路	ベケレベツ川氾濫、道路本体流出
26	旭山0号道路	中野川氾濫、砂利道路面洗掘

番号	橋梁名	河川名	被害状況
1	錦橋	ベケレベツ川(一級)	橋脚沈下、道路本体流出
2	ベケレベツ橋	ベケレベツ川(一級)	右岸橋台沈下、落橋、道路本体流出
3	牧場橋	茅室川(一級)	防壁崩壊、橋柱損傷、護岸崩壊、道路本体流出
4	平和橋	茅室川(一級)	支岸損傷、橋脚沈下、道路本体流出
5	朝日橋	イソノ川(普通)	パイルメント基礎露出、護岸崩壊、道路背面洗掘

番号	河川名	被災状況
1	小林川①	河岸浸食、土砂堆積
2	小林川②	河岸浸食、土砂堆積
3	小林川③	河岸浸食、土砂堆積
4	上小林川①	河岸浸食、土砂堆積
5	上小林川②	河岸浸食、土砂堆積
6	上小林川③	河岸浸食、土砂堆積
7	上小林川④	河岸浸食、土砂堆積
8	上小林川⑤	河岸浸食、土砂堆積
9	久山川	河岸浸食、土砂堆積、流木処理
